# 山西省大同市灵丘县独峪乡花塔历史文化名村保护规划

(报批稿) (2023-2035)

北京东方华脉建筑设计咨询有限责任公司  
2024年08月

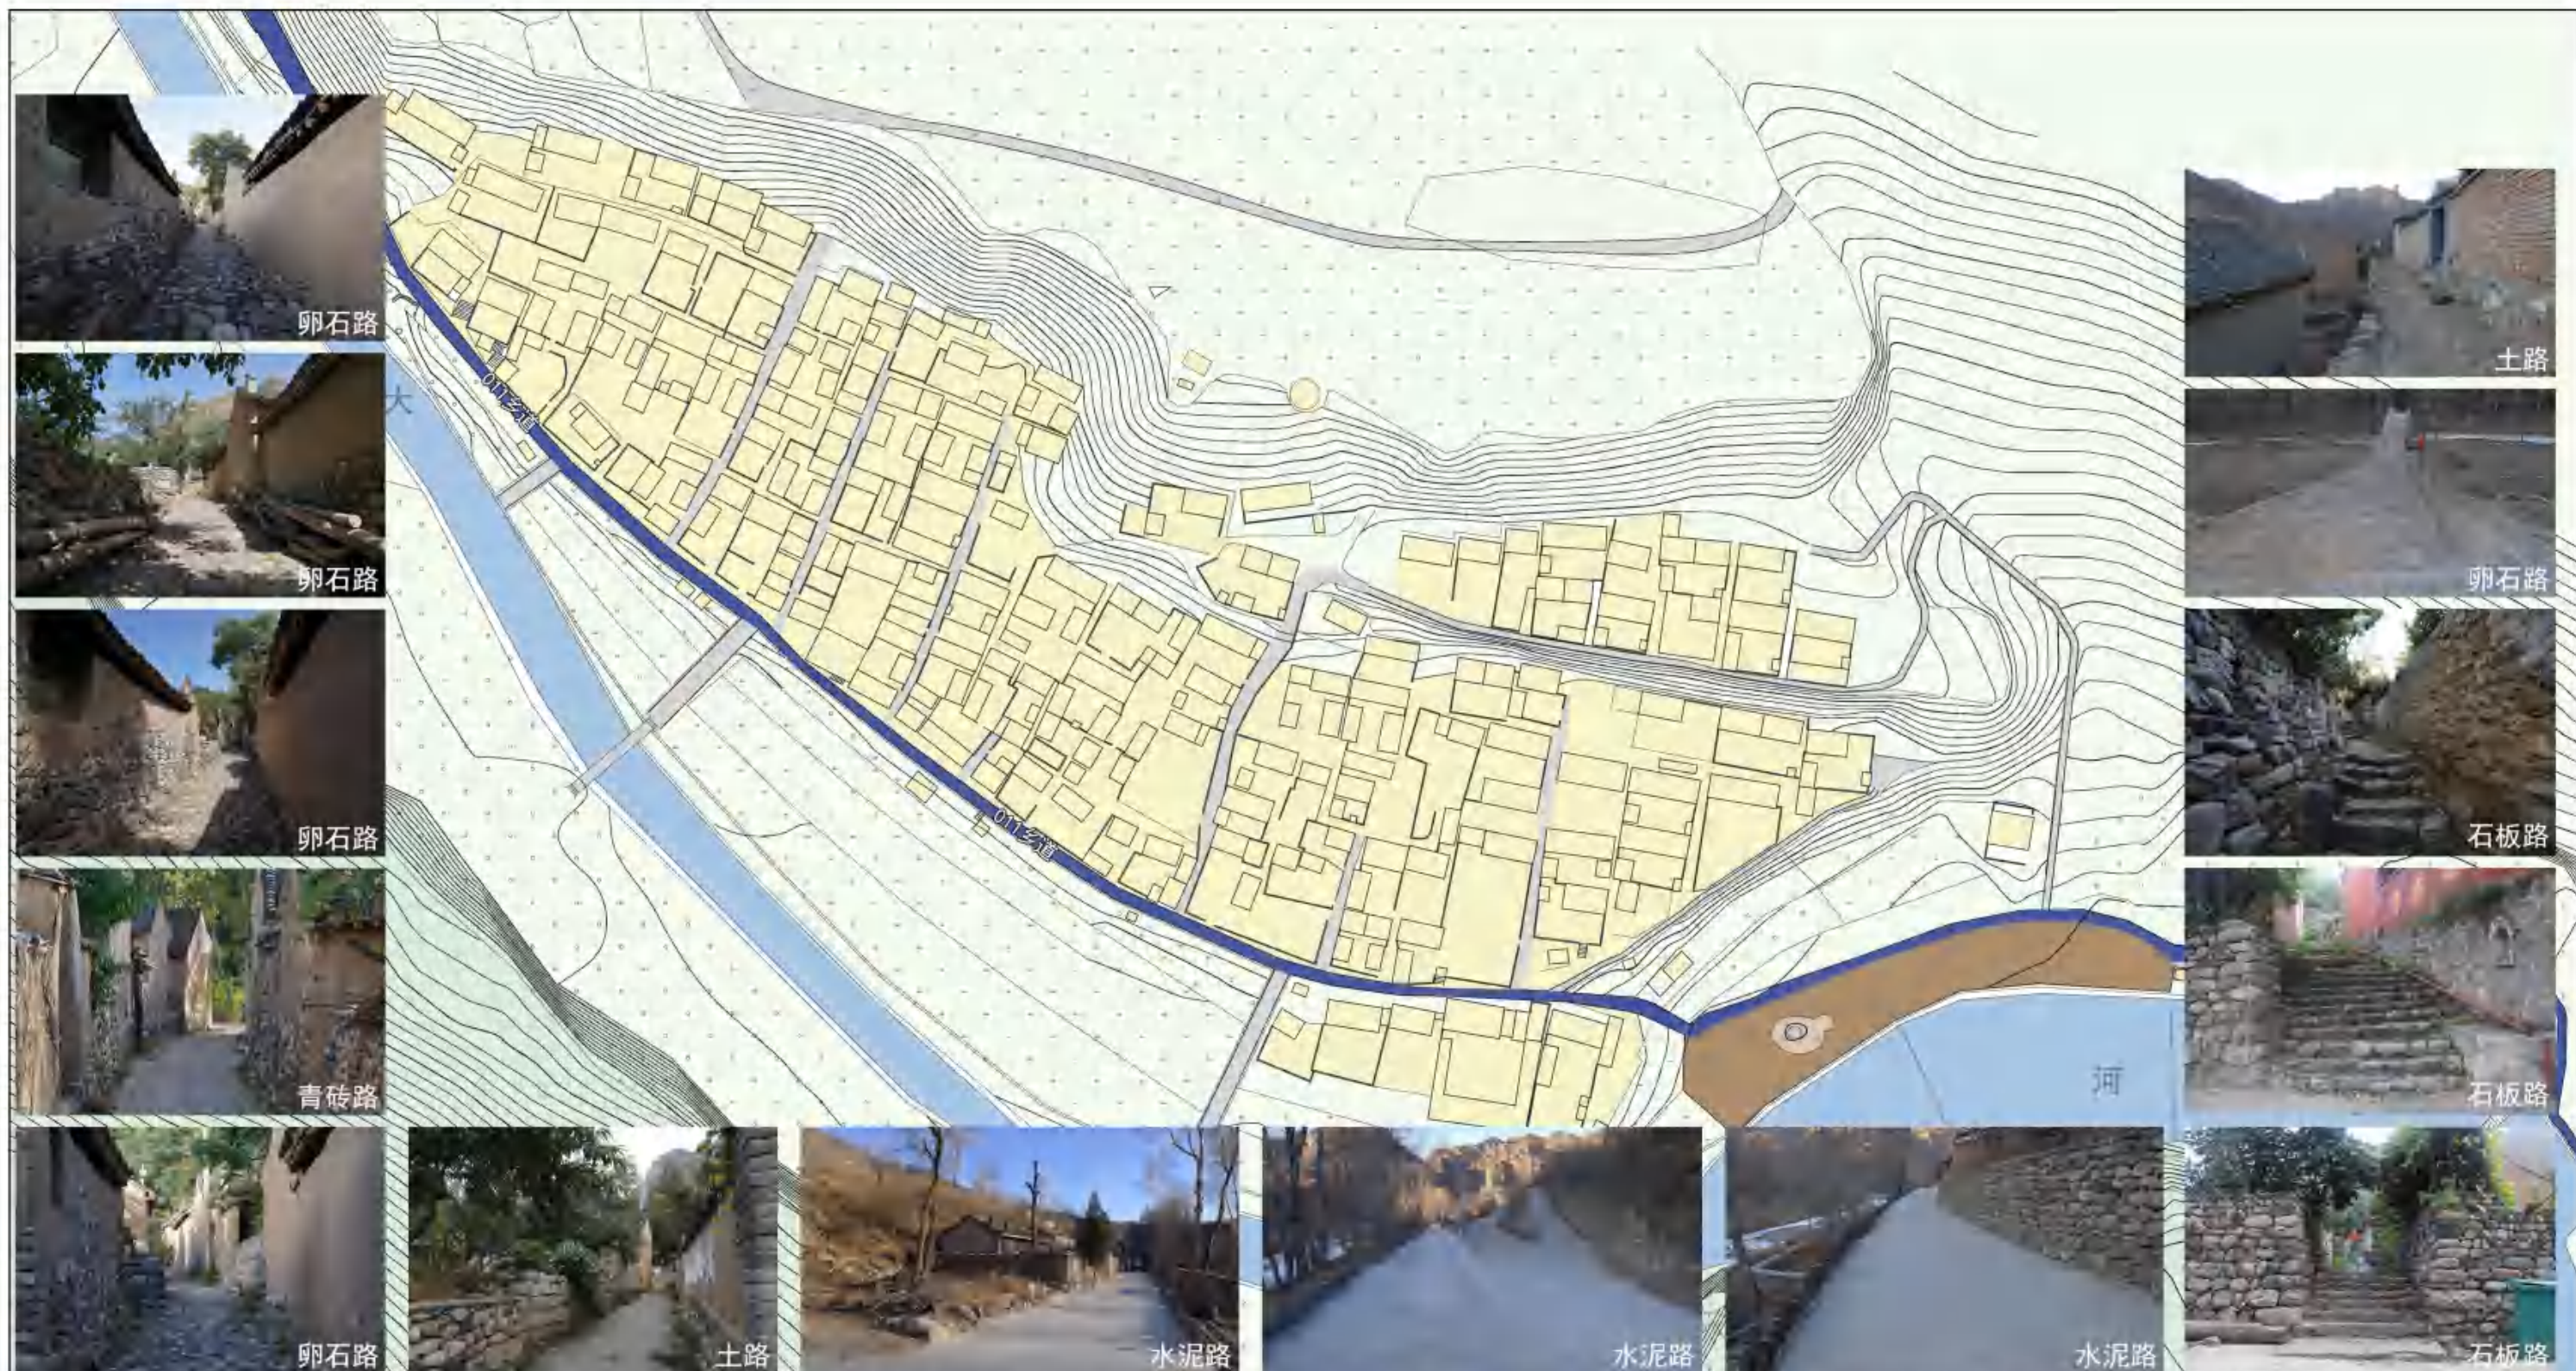
街巷是中国传统建筑聚落重要的组织者，也是中国传统聚落空间形态重要的塑造者，其大小不一的宽度，弯弯曲曲的肌理关系，逐级而上的自然高差，层层叠叠的台阶形式。花塔保存了传统的街巷形式，由一条主街和若干条巷道组成。主街约 3 米宽，为水泥硬化路面；其余巷道约 1-2 米宽，路面铺装形式多样，有青砖、卵石、水泥硬化等。街巷曲折迂回，跟随建筑自然形成，是自然和传统的完美结合。

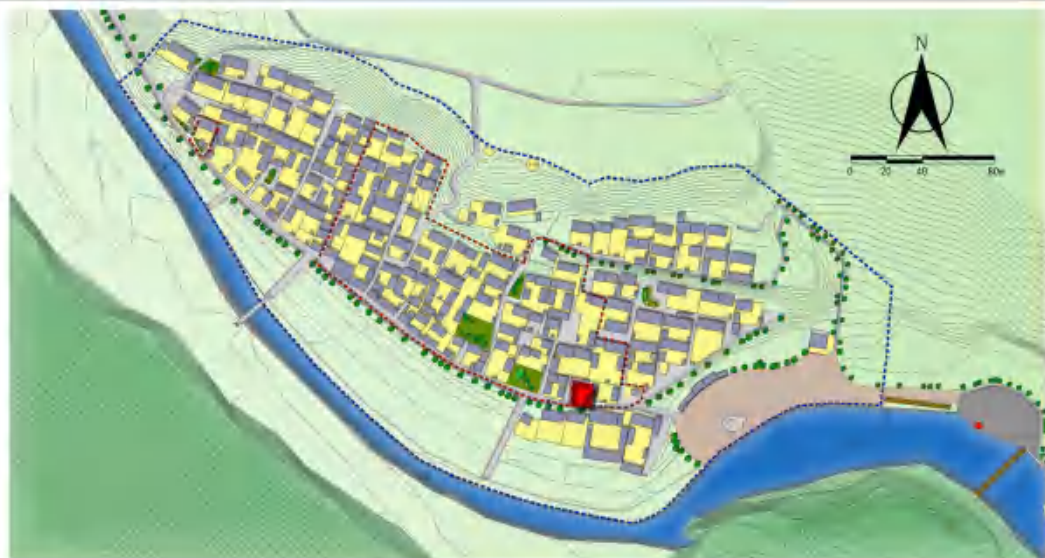
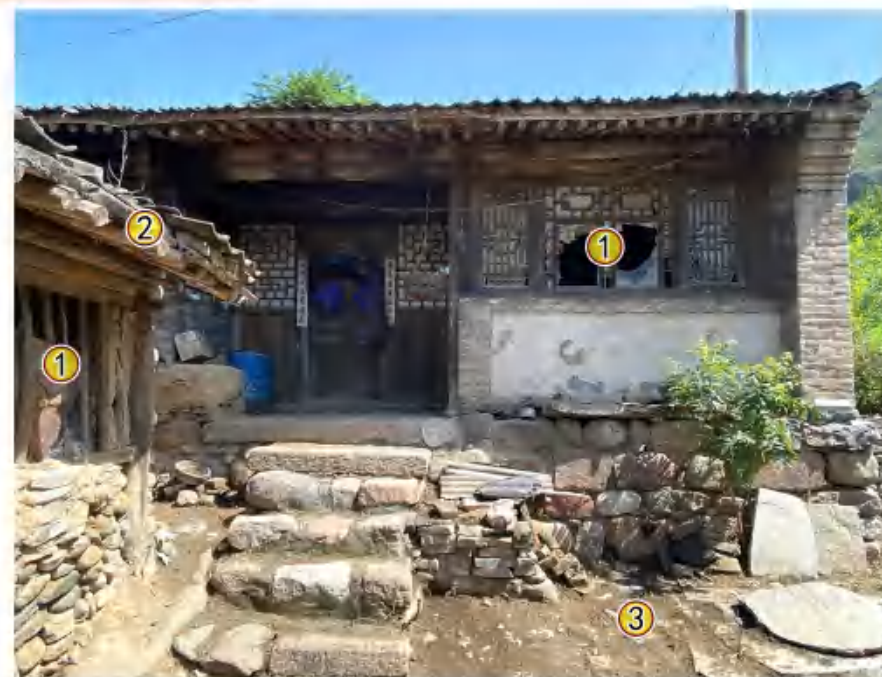
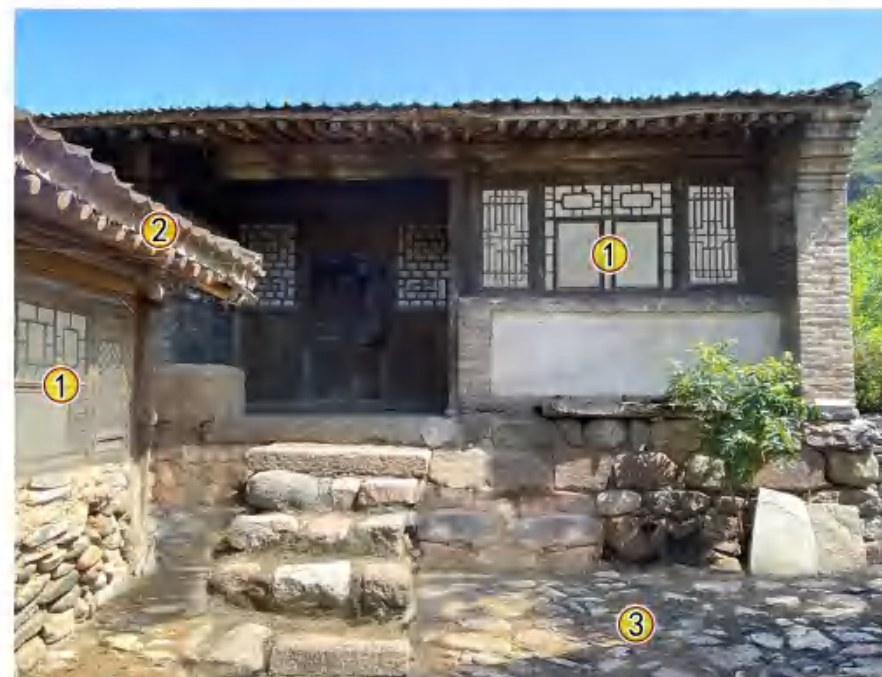
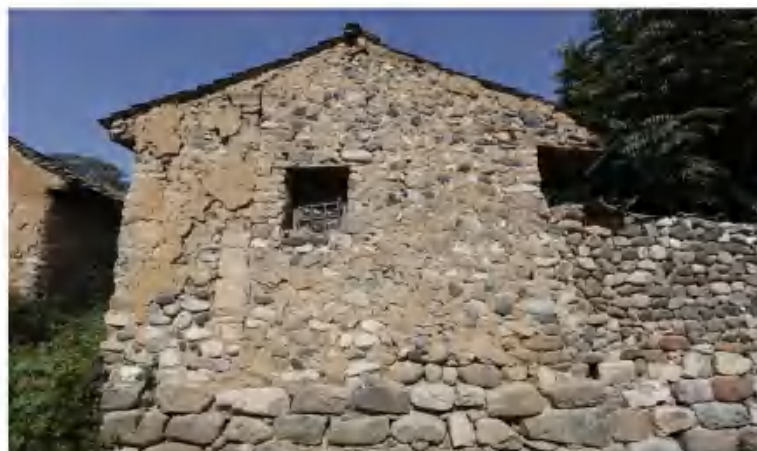
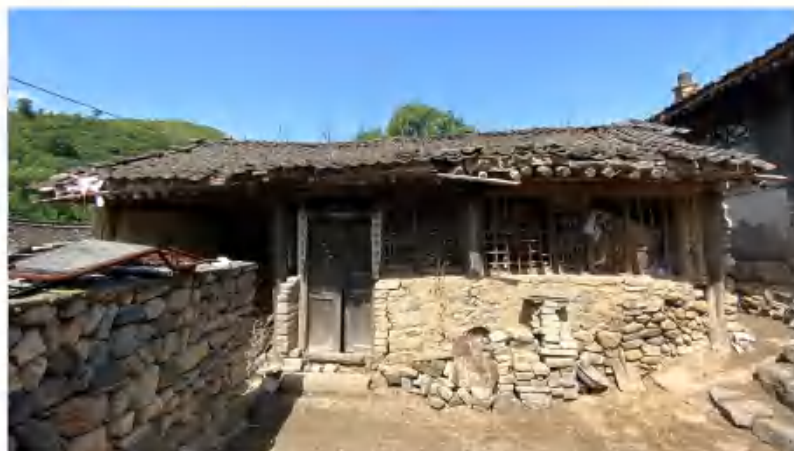
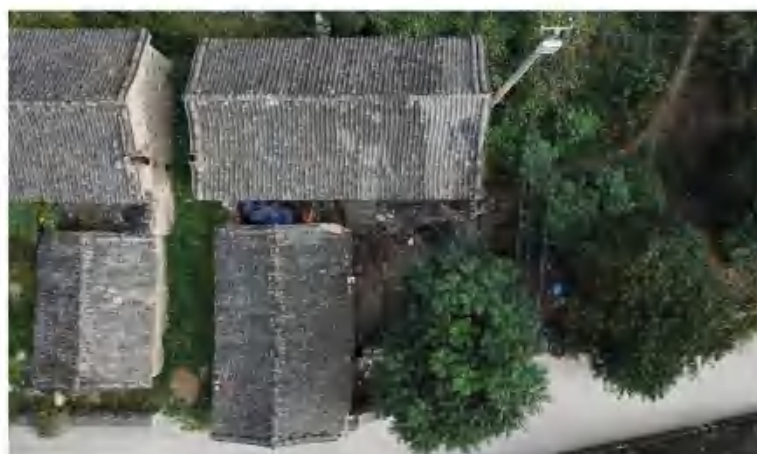
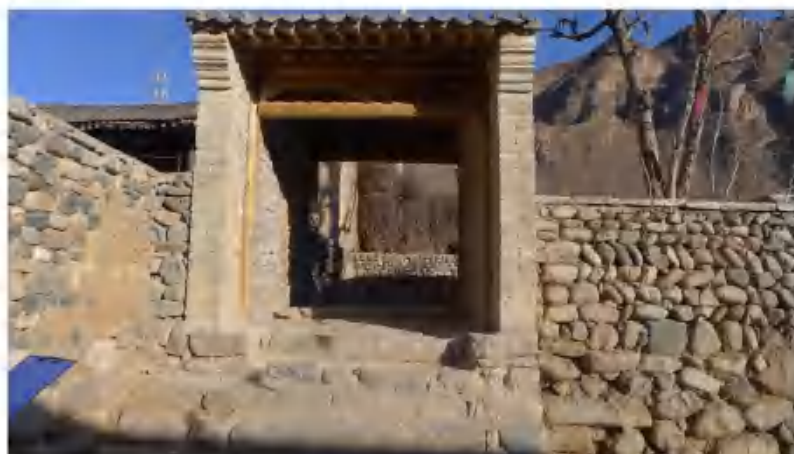
### 现状说明

东南院是始建于清代的传统院落。正房坐北朝南，建于约 1 米的石砌台基之上，为三开间，建筑使用砖木结构，双坡覆瓦硬山顶，传统木制门窗保存较好。西侧厢房为两开间，建筑由卵石、泥土砌筑而成，保存一般。院墙为卵石砌筑，院落整体传统风貌较好。

- 1、修缮院落的正房和西厢房，加固建筑主体，修缮建筑立面，补替门窗。
- 2、修缮院落围墙，修缮青瓦屋面。
- 3、恢复院落原有的建筑格局，拆除院落中不符合历史风貌的建筑，平整院落场地，做石块铺墁。

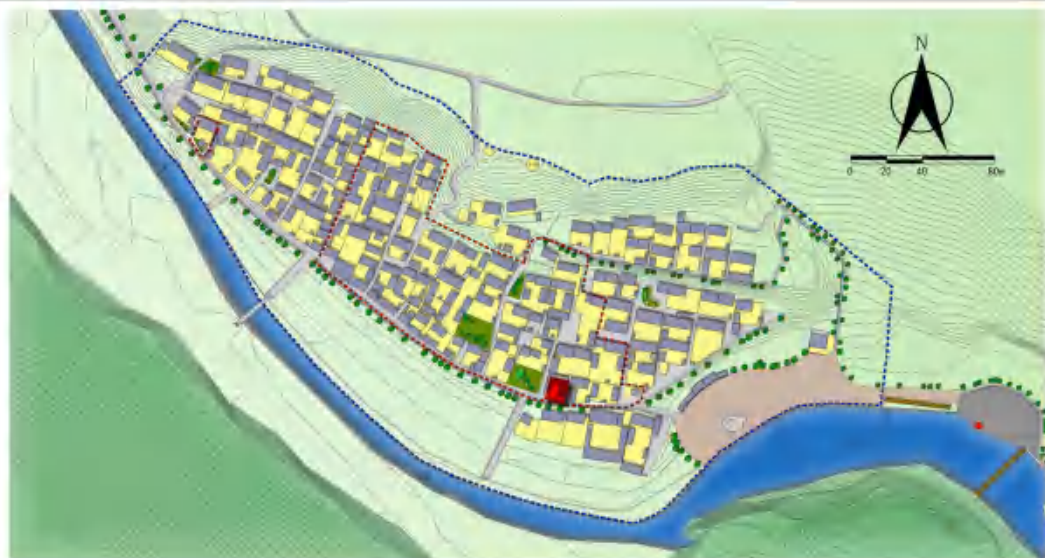
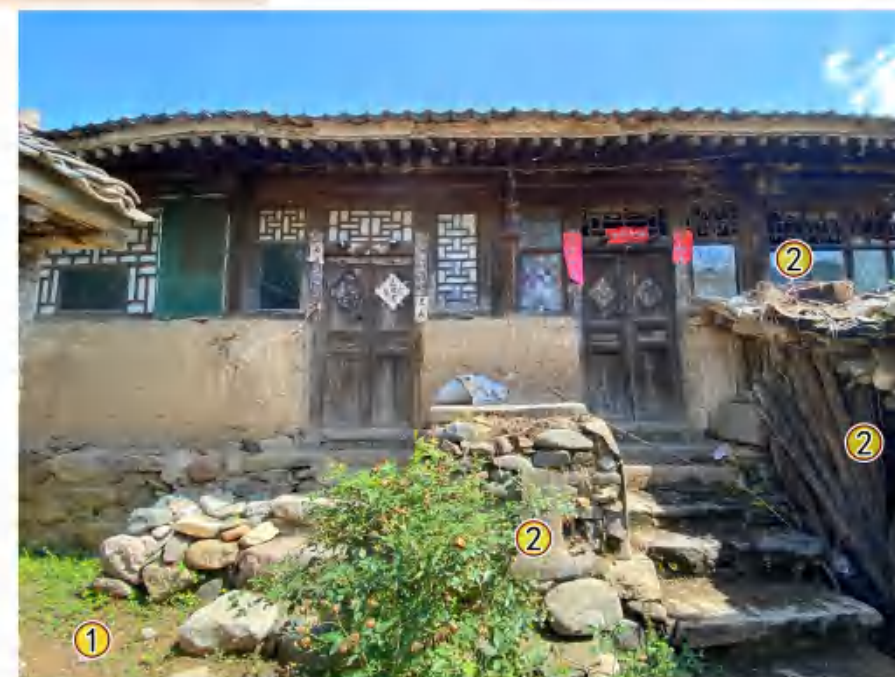
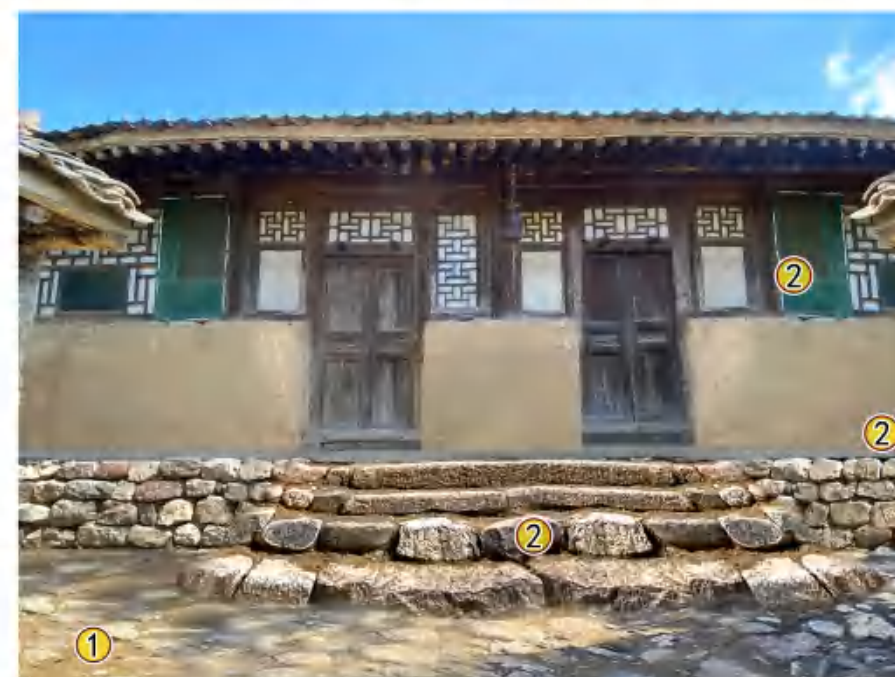
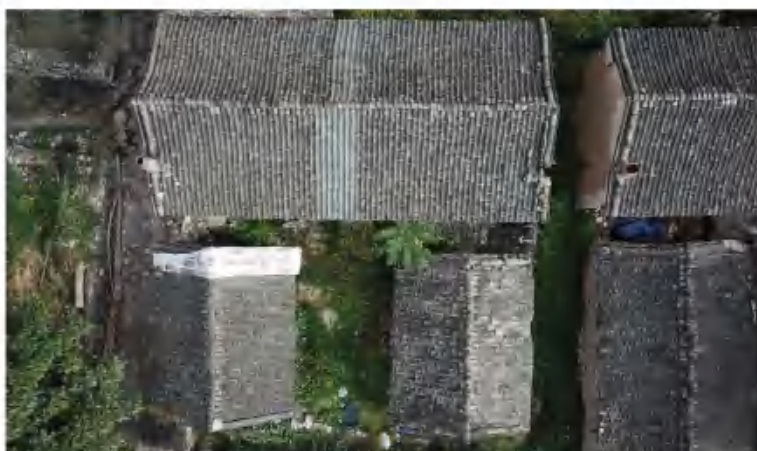
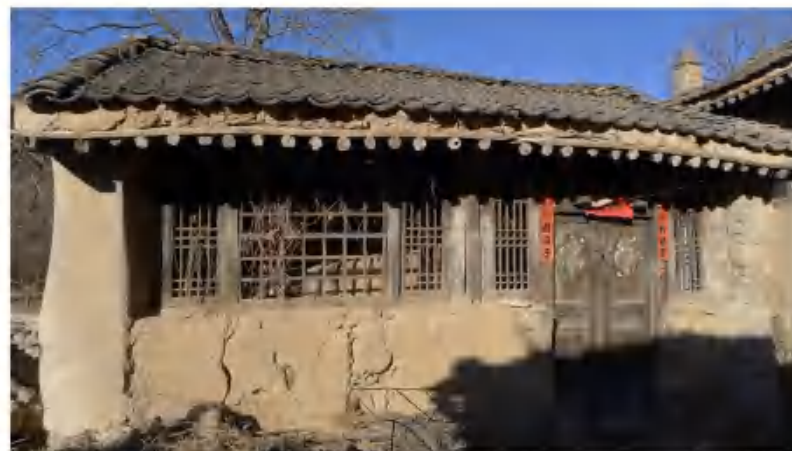
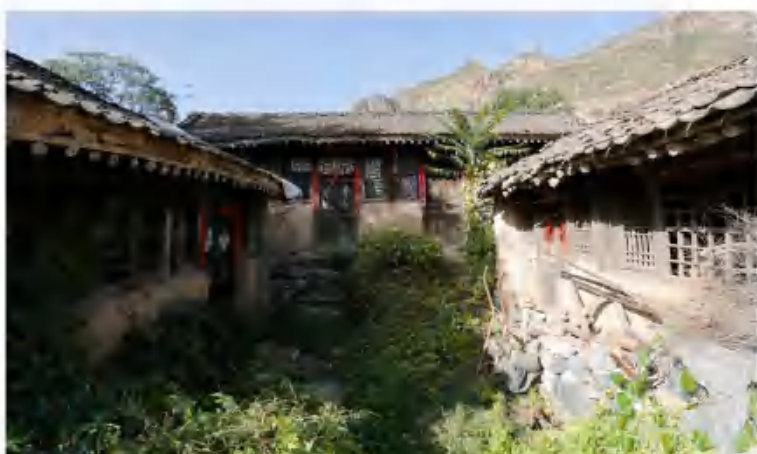
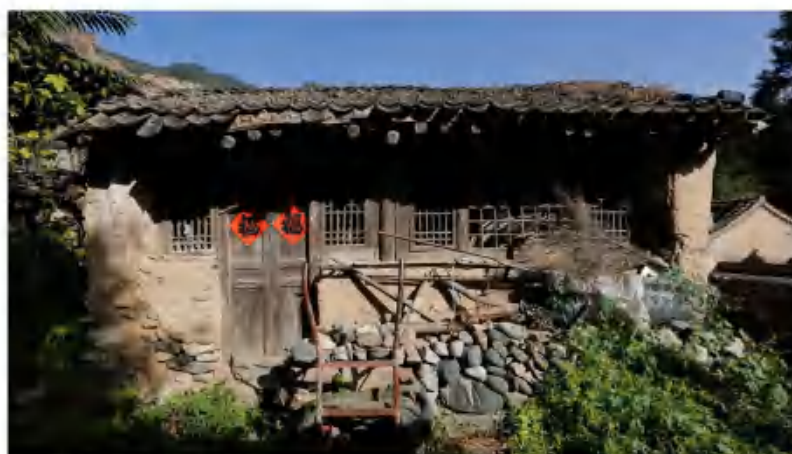
### 现状说明

西南院为清代院落。院落整体建于约1米高的台基之上,建筑使用砖木结构,双坡覆瓦硬山顶,正房坐北朝南,东西两侧各有一座两开间厢房。建筑木制门窗保存较好。建筑格局完整,风貌较好。

- 1、平整院落场地,院落地面采用石块铺墁。
- 2、恢复院落原有格局,修缮院落正房及东西厢房,加固建筑主体,修缮建筑立面,补替门窗,修缮建筑瓦屋面,修缮建筑台阶。
